Universidad Autónoma de Estado de México

Facultad de Arquitectura y Diseño

**“Rehabilitación y Conservación de la casa “Don Melchor Ocampo”
(Presidencia Municipal, Antigua Cárcel y Escuela Primaria)
Maravatío, Michoacán.**

2.3. Diagnostico de Deterioros **en el Inmueble.**

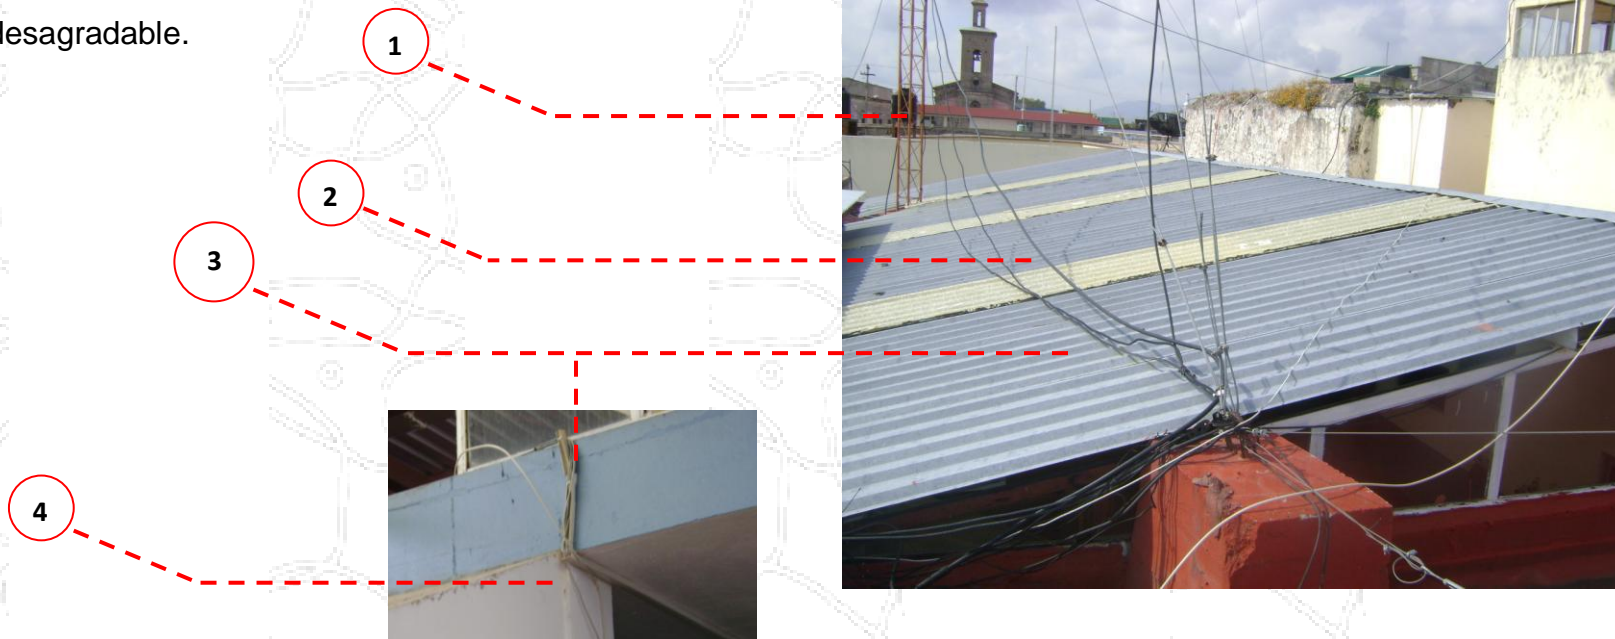
Nº	TEMA
1	Materiales Estructurales sobrepuestos sin estudio previo.
2	Lamina metálica en condiciones regulares sobre el antiguo patio.
3	Inadecuada instalación del sistema eléctrico, cables recorren el inmueble sin ductos o espacios adecuados.
4	Columnas y muros de concreto de intervenciones recientes.

En las imágenes se aprecia claramente el estancamiento del agua en las azoteas del edificio, al igual que las instalaciones visibles de todo tipo, que tienen contacto directo con el agua, sin protección alguna.

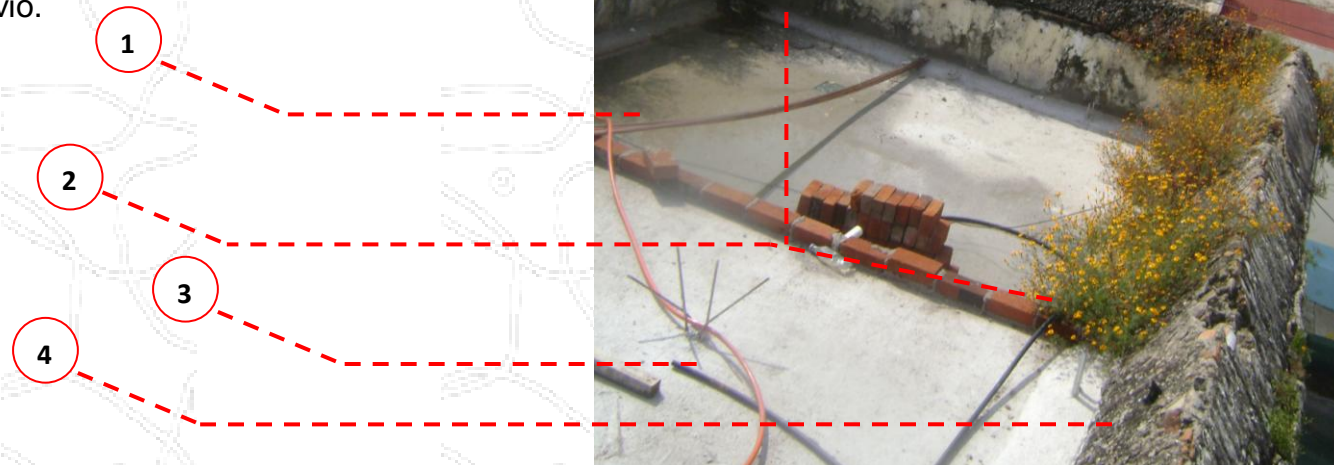
Nº	TEMA
1	Estancamiento de agua.
2	Presencia de vegetación sobre muros de piedra originales.
3	Doble losa de concreto a desnivel, sobre estructura antigua.
4	Muros de piedra de 0.90m a 0.80m de espesor.

Las imágenes muestran el escaso mantenimiento de elementos recientes y elementos de cierto modo perecederos a estos, los cuales al ser de épocas recientes rompen con la imagen del contexto inmediato.

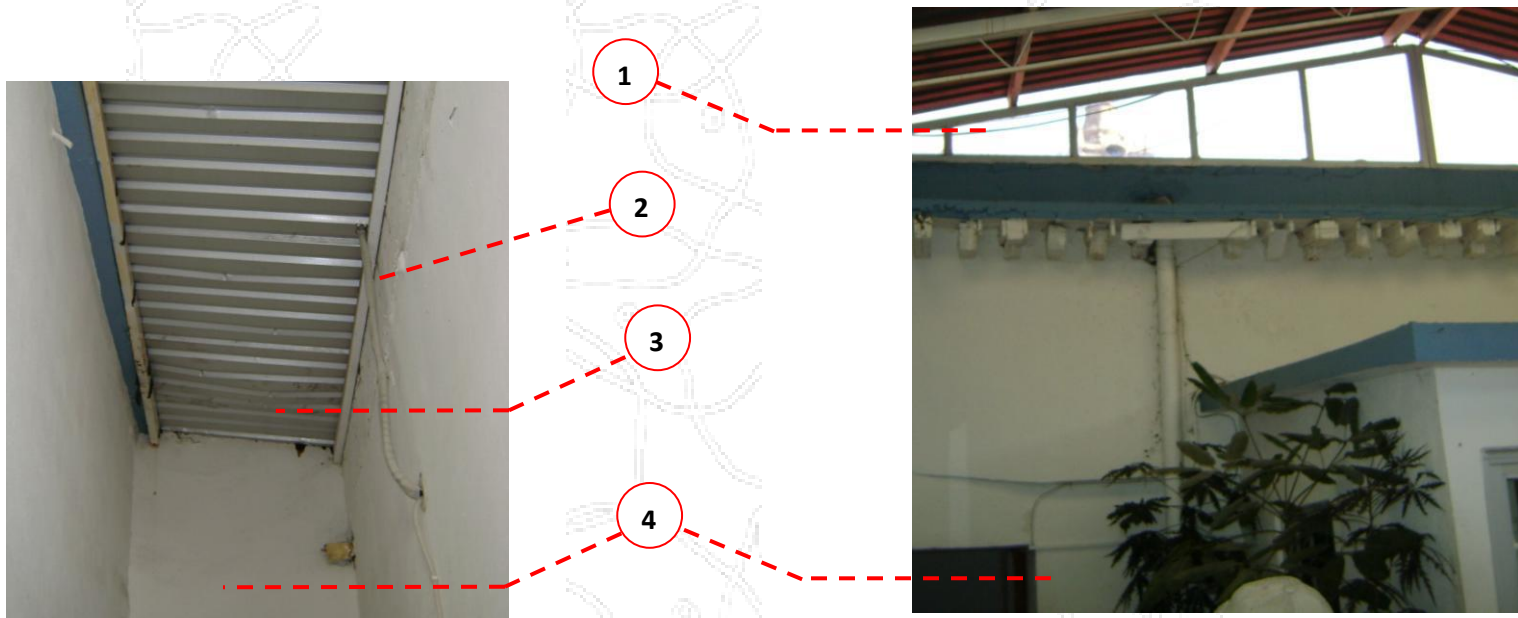
Nº	TEMA
1	Techo de estructura metálica, con láminas y cristal de tragaluz.
2	Perforación de muros, para el paso de instalaciones.
3	Losacero en mal estado, colocada sobre muros de adobe.
4	Capa de pintura colocada sobre otras capas ya existentes.

En la fotografías se aprecian las perforaciones que se han hecho a los muros de adobe, para la mala colocación de instalaciones (bajadas de agua y ductos metálicos), así como la colocación de pintura de mala calidad, sobre la capas existentes.

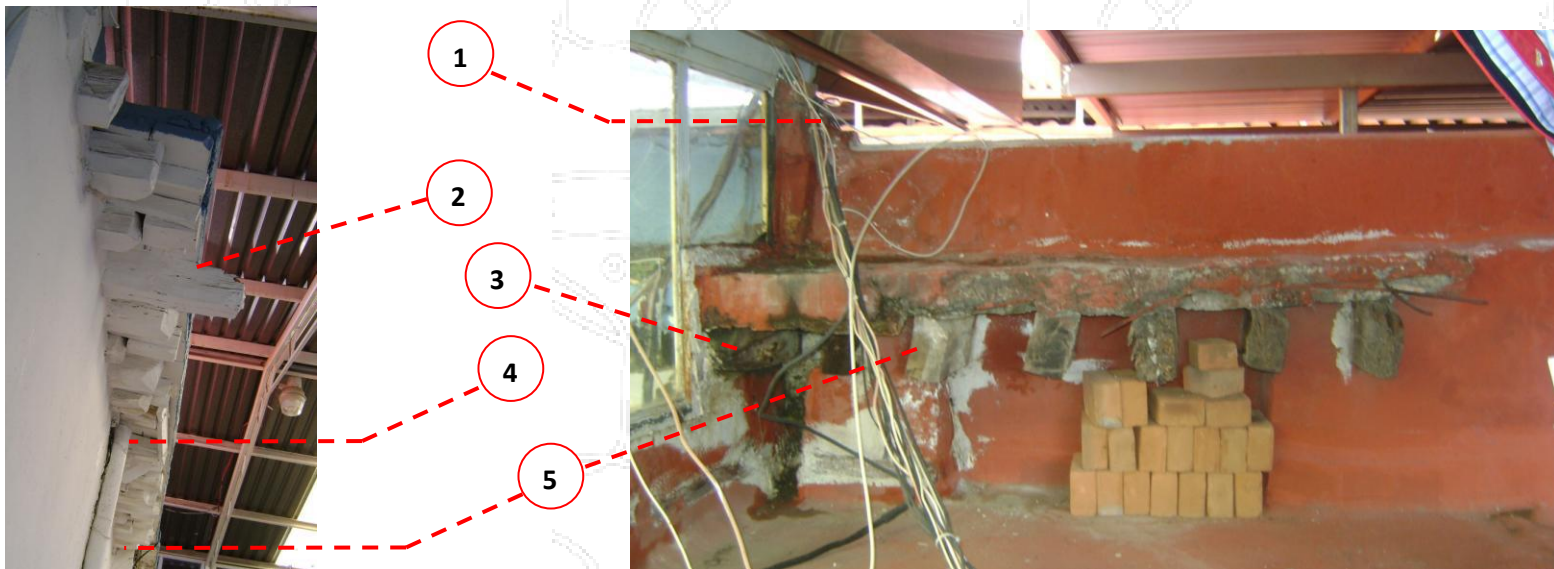
Nº	TEMA
1	Colocación de cables, sin ningún ducto.
2	Capa de pintura sobre vigas de madera mal cortadas.
3	Presencia de humedad.
4	Bajada de agua pluvial "ficticia"
5	Vigas de madera originales, en pésimo estado.

En la siguiente fotografía se observan las vigas que sustentan el techo, las cuales presentan un buen estado, debido al constante mantenimiento que se le ha dado a esa parte de la casa.

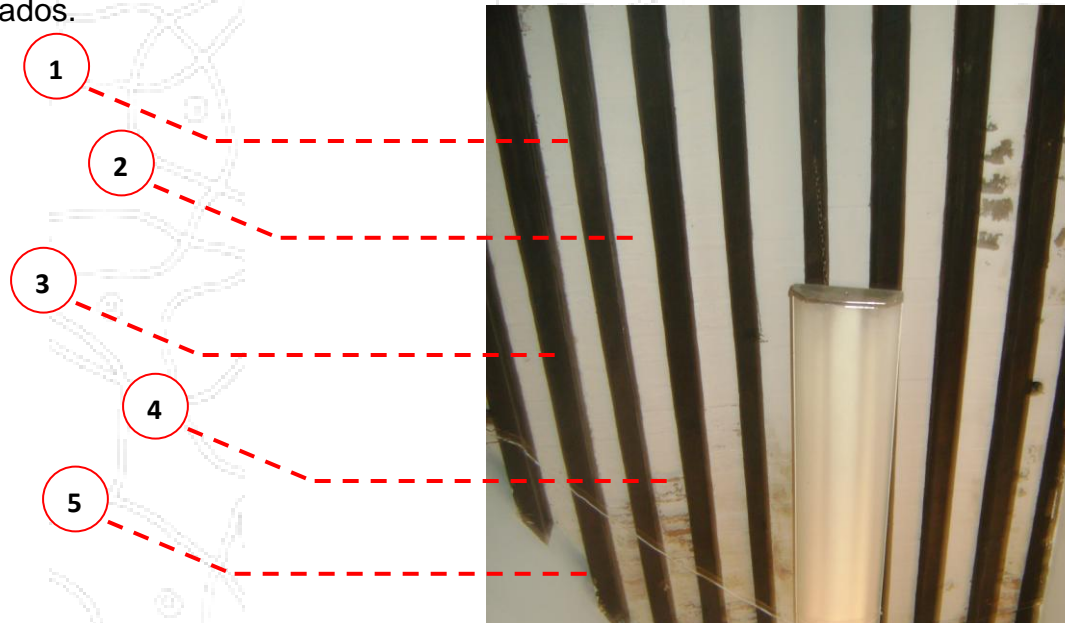
Nº	TEMA
1	Vigas, en buen estado (mantenimiento constante)
2	Techo de duela.
3	Imagen bastante agradable.
4	Presencia de humedad.
5	Empotramiento de vigas en muro.

En la fotografía siguiente se aprecia el piso de cerámica colocado recientemente (ya mediante una intervención) se observa claramente que no es el piso original.

Efecto: En el contorno del piso, donde existe la conexión con los muros, se aprecia un poco de humedad, además en partes del piso ya se aprecian grietas y mal estado.

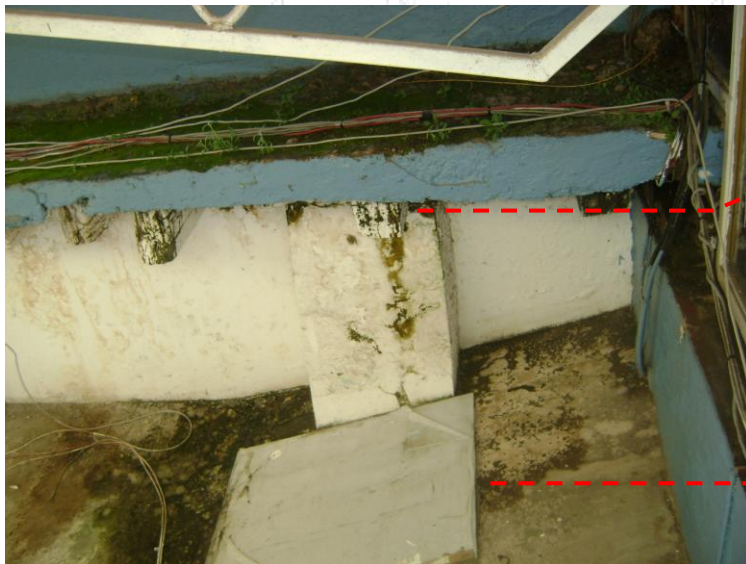
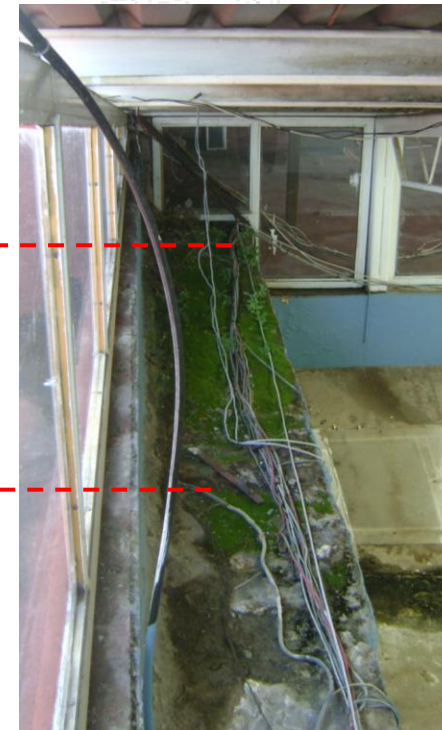
Nº	TEMA
1	Presencia de 'moho'
2	Pudrimiento de vigas de madera.
3	Desgaste de volado de concreto.
4	Humedad en cubierta prefabricada (durock ®)

El modulo sanitario se observa el desprendimiento de pintura, el azulejo esta deteriorado, el mantenimiento del modulo es bajo, y se aprecia el desgaste de los muebles sanitarios.

Causa: El olvido de este tipo de pequeños espacios, provoca el deterioro en partes del edificio, la presencia de humedades se nota en casi todo el inmueble. 1

Nº	TEMA
1	Desprendimiento de pintura por humedad.
2	Desgaste de piso y azulejos.
3	Muebles sanitarios desgastados.

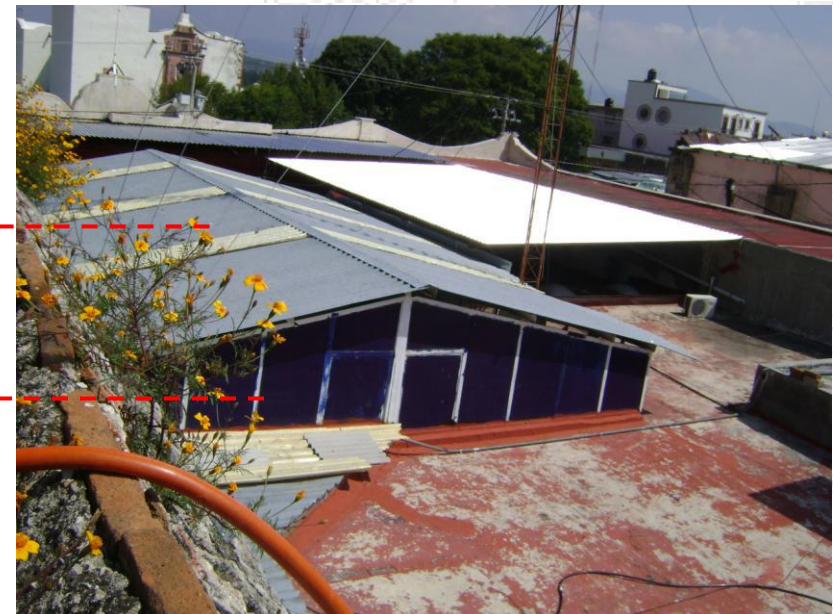
Nº	TEMA
1	Bloque sobre la 'sala de cabildos'
2	Laminas metálicas (acero galvanizado)
3	Cristal, de 6mm, con capa de pintura azul celeste.
4	Estructura de acero, a dos aguas

Las fachadas al ser los elementos arquitectónicos - históricos, que han conservan gran parte de su identidad arquitectónica, presenta algunas intervenciones sin ningún estudio previo, sin embargo se han tratado de mantener, dando la imagen característica del edificio.

Causa: Deficientes intervenciones previas, así como el empleo de materiales secundarios fuera de relación con los materiales bases que aun existen, y forman parte importante de la estructura actual.

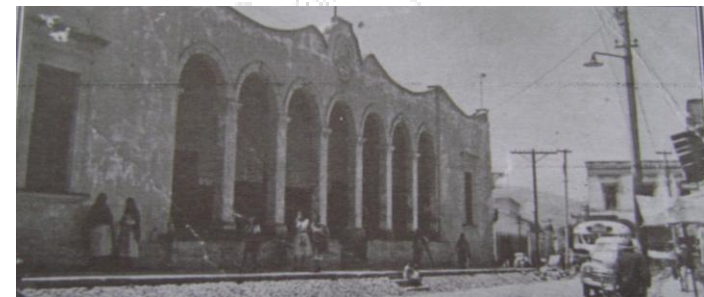
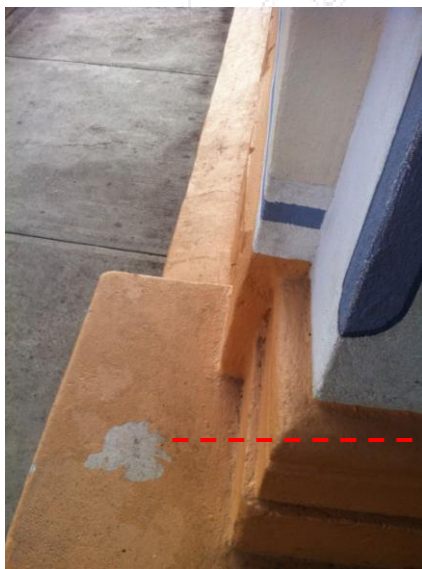
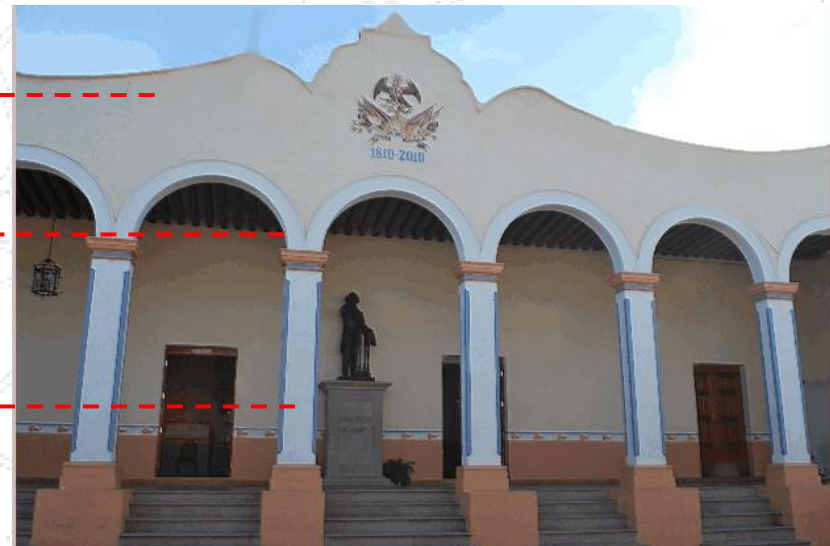
Nº	TEMA
1	Aplicación de pintura constantemente.
2	Deterioro paulatino de elementos ornamentales.
3	Elemento sin limpieza constante.
4	Desprendimiento de pintura.

La fachada 'Oriente', en la que la circulación vehicular va de sur a norte, sobre la calle Arteaga, es una vialidad de efecto secundario, con tránsito medio, al igual que las demás fachadas principales del edificio, se siguen intervenciones sin estudios previos.

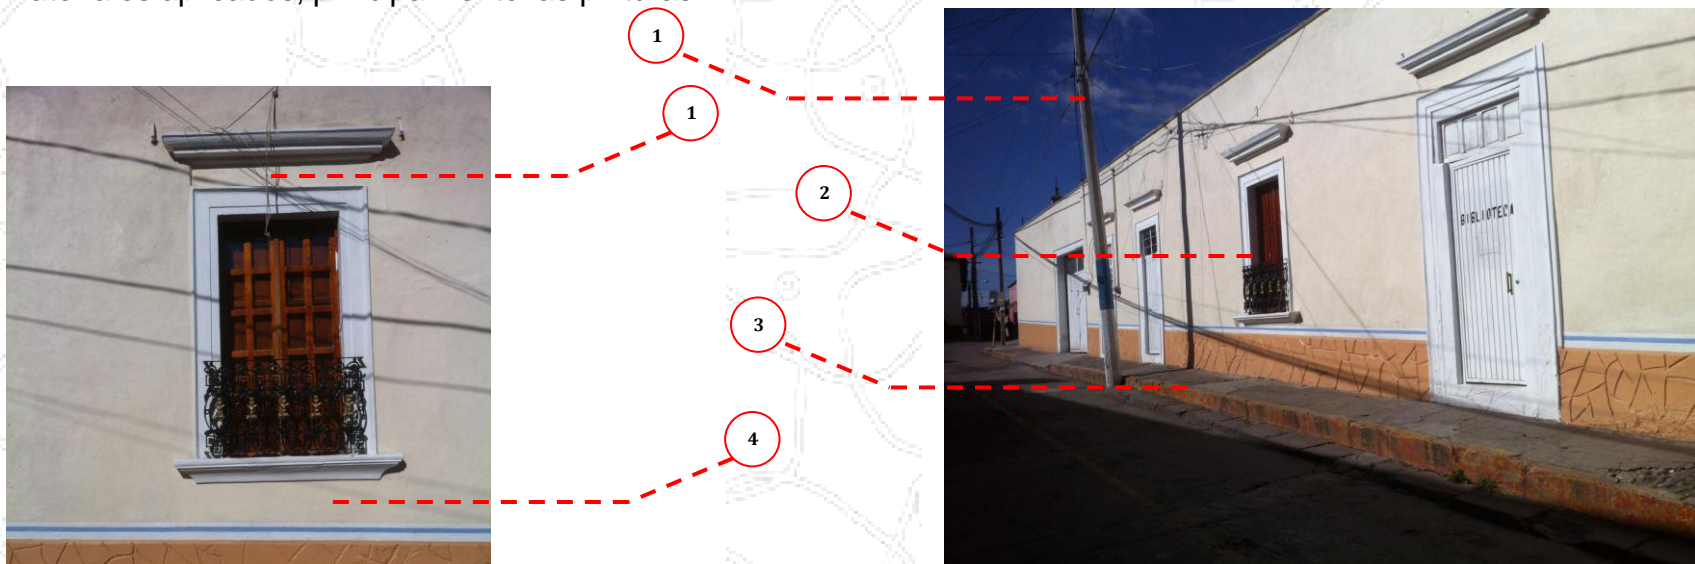
Nº	TEMA
1	Presencia de cables, dando mala imagen.
2	Elementos de madera en buen estado.
3	Materiales externos, baqueta de concreto en mal estado.
4	Desprendimiento de pintura, constantemente.

El vestíbulo de acceso, sobre la fachada principal ‘Norte’ es probablemente el espacio donde más intervenciones se han realizado, debido que es el sitio donde se manifiesta la presencia de mayor número de personas, y es la imagen que se da sobre la calle I. Madero, principal vía del municipio.

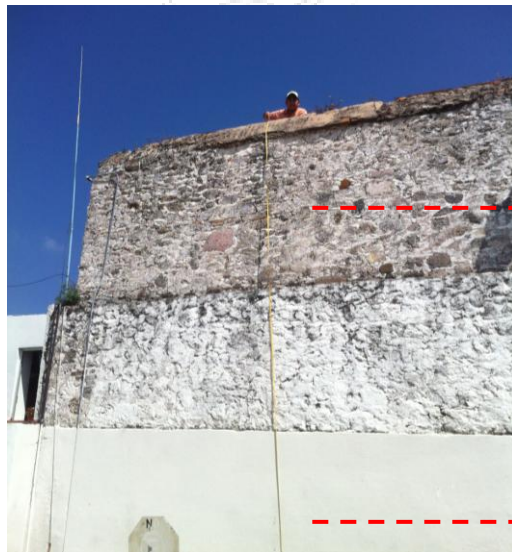
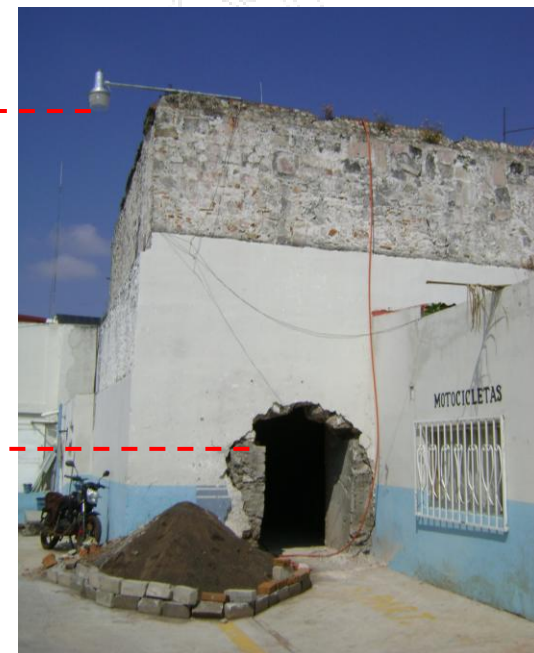
Nº	TEMA
1	Instalación de luminarias sobre muro de piedra.
2	Perdida de elemento tanto estructural como elemento de fachada de antigua cárcel.
3	Perforación de muros.
4	Colocación de aplanado sobre muro de piedra.

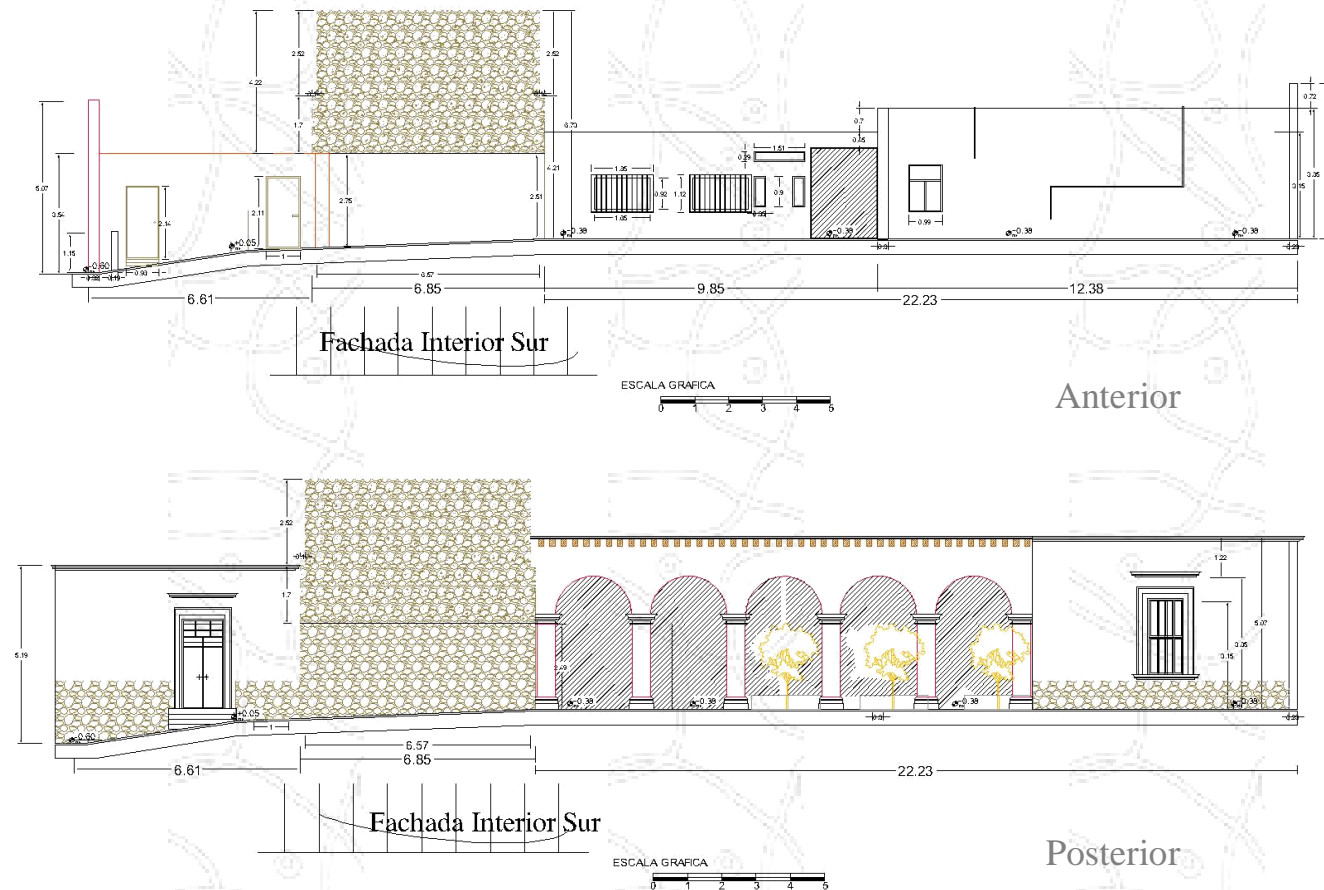
Fachada Interior Sur.

- Construcción de elementos nuevos, de concreto, tabique entre otros fuera de la época y contexto original de la Casa.
- Deterioro del gran bloque de piedra (antigua cárcel, dentro de la casa).
- Mala imagen de estilo.

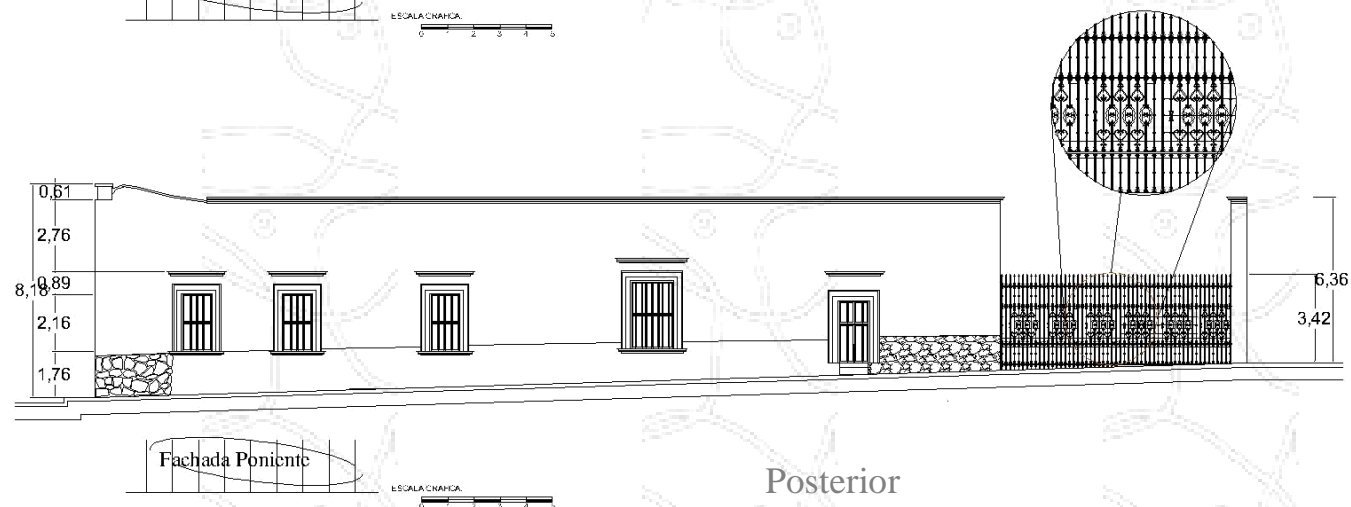
Fachada Poniente.

- Instalaciones ubicadas sobre la fachada sin estudio previo.
- Elementos de las instalaciones, deterioran el material original de la fachada.
- Cornisas de las ventanas, tienen desgaste posiblemente por intemperie.
- La puerta de la parte sur de la Casa es metálica no va de acuerdo al diseño original.

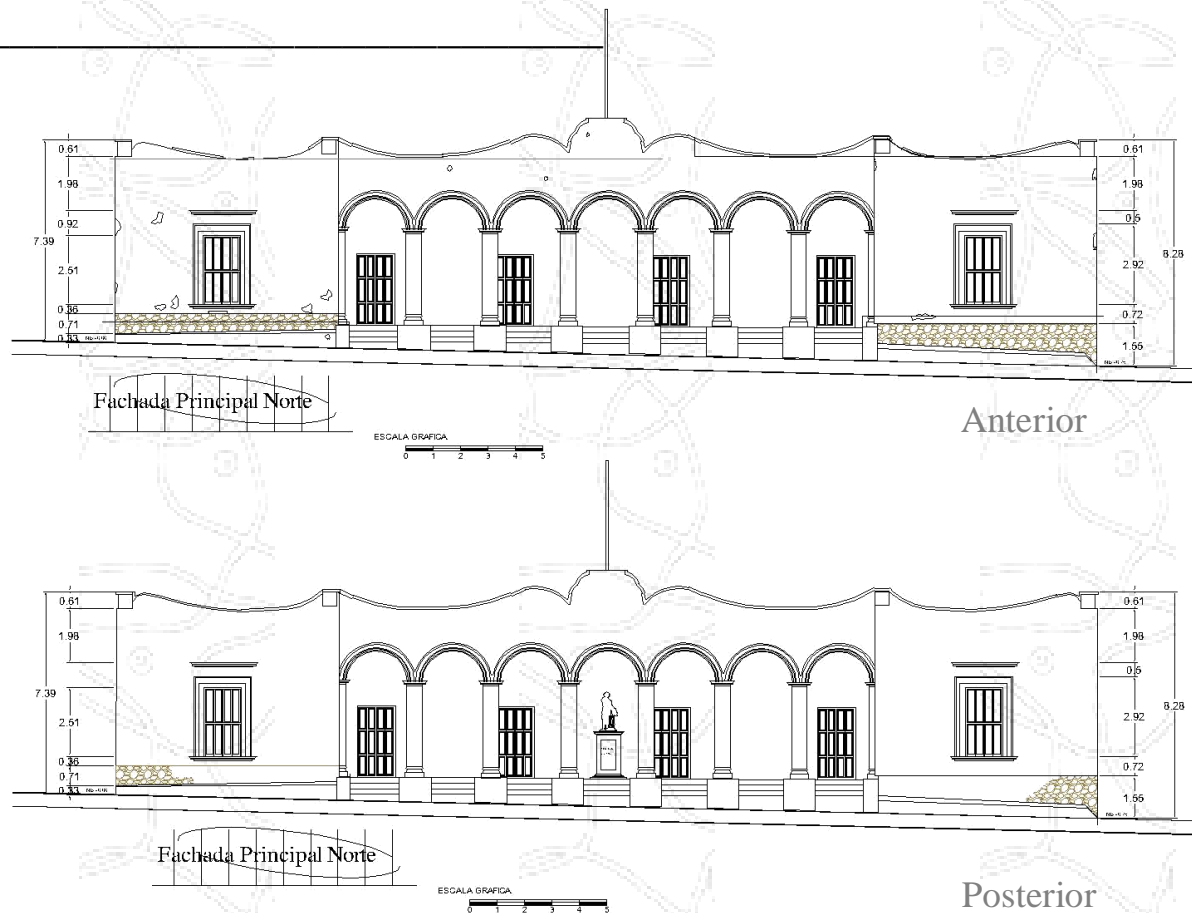
Fachada Principal Norte.

- Desprendimiento de pintura, en partes pintura vinilica y en partes pintura a la cal.
- Elementos de ornamentos en columnas, deteriorados por intervenciones físicas y deterioro natural.
- Iluminación artificial (lámparas y candelabros) no son suficientes para toda el área designada.
- Perforaciones sobre fachadas que generan desgaste en muros y aplanados.

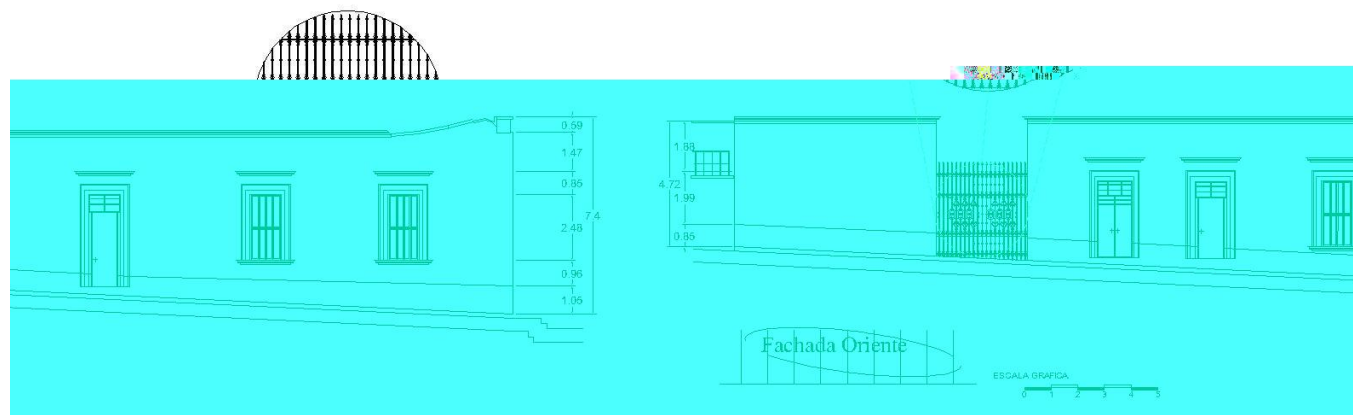
Fachada Oriente.

- Se conservan elementos originales de las puertas y ventanas sobre esta fachada.
- Instalaciones ubicadas sobre la fachada sin estudio previo.
- Elementos de las instalaciones, deterioran el material original de la fachada.
- Cornisas de las ventanas, tienen desgaste posiblemente por intemperie.
- Una de las puertas de la parte sur de la Casa es metálica no va de acuerdo al diseño original.
